# 防损公告

2022年6月  
第74期

## 过度依赖AIS的危险性

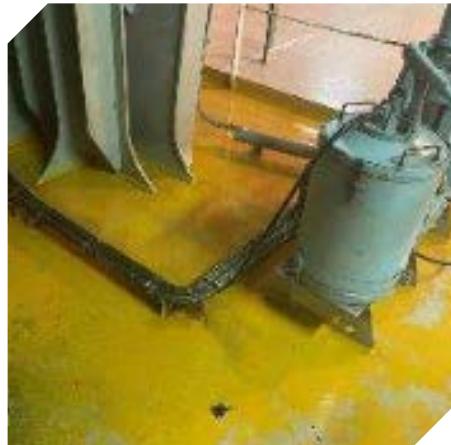
## 5 舵机的液压系统是否无泄漏？

这是一个令人不安的发现，在船舶检查期间很常见。舵机集油槽中液压油的积聚在一定程度上表明舵机可能存在质量问题，有必要对泄漏源进行调查。对可能导致此类泄漏问题的早期发现是非常重要的，以避免潜在的转向失灵和由此导致的搁浅或碰撞事故。

液压油积聚在舵机集油槽中

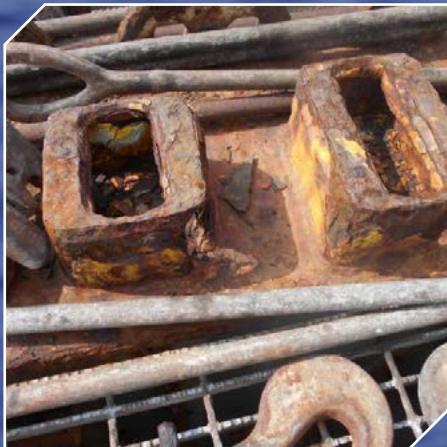
## 集装箱船舶的甲板索具

保赔协会的船舶检查程序指出，近几个月来，与集装箱船甲板索具及其状况相关的负面调查结果越来越多。

过度腐蚀和变薄可能导致关键的货物系固系统部件被削弱。集装箱丢失是一个备受关注的主题，在可预见的未来很可能继续如此。虽然集装箱堆垛倒塌的因素有很多，在调查报告中被削弱的甲板索具往往起重要作用。

协会坚持认为，此类项目是货物系固系统的一个关键要素，是船检检验项目，修理应满足船级社的要求。进行维修时，高质量的准备工作和焊接申请对于成功安装替换铸件至关重要。
