# 防损公告

2022年6月  
第74期

## 过度依赖AIS的危险性

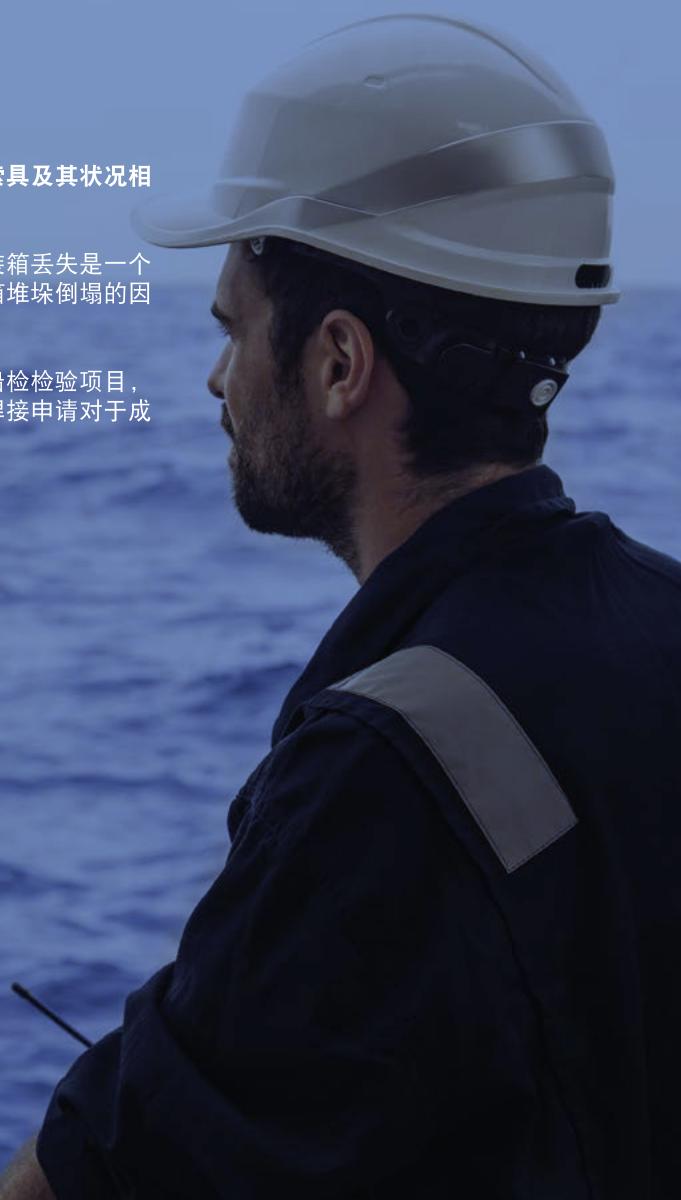
保赔协会的船舶检查程序指出，近几个月来，与集装箱船甲板索具及其状况相关的负面调查结果越来越多。

过度腐蚀和变薄可能导致关键的货物系固系统部件被削弱。集装箱丢失是一个备受关注的主题，在可预见的未来很可能继续如此。虽然集装箱堆垛倒塌的因素有很多，在调查报告中被削弱的甲板索具往往起重要作用。

协会坚持认为，此类项目是货物系固系统的一个关键要素，是船检检验项目，修理应满足船级社的要求。进行维修时，高质量的准备工作和焊接申请对于成功安装替换铸件至关重要。

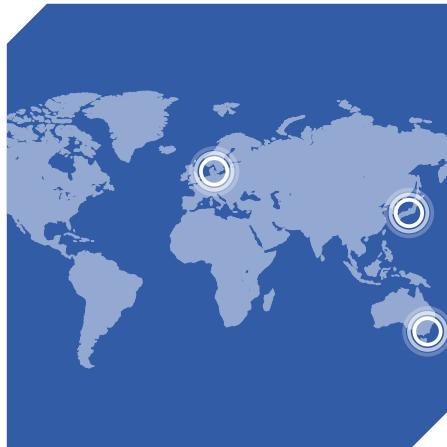
### *Iron Chieftain* 运输安全局 (ATSB) - 澳大利亚

2018年6月18日，在新南威尔士州坎布拉港（Port Kembla）进行货物卸货作业期间，自卸式（SUL）散货船 *Iron Chieftain* 的内部货物装卸区发生火灾。

澳大利亚运输安全局的调查得出结论，火灾起源于 *Iron Chieftain* 轮的C型提升舱室内，很可能是由于船舶输送带系统的轴承故障导致的，该轴承产生了足以点燃橡胶输送带所需的热量。澳大利亚运输安全局还确定，该船没有针对船舶自卸舱室火灾的应急预案，并且在火灾应急响应期间，该船的报警系统出现了技术故障。
